全国の整備相談所に寄せられた整備相談事例 Vol. 46

タイミングベルト整備作業時の注意事項

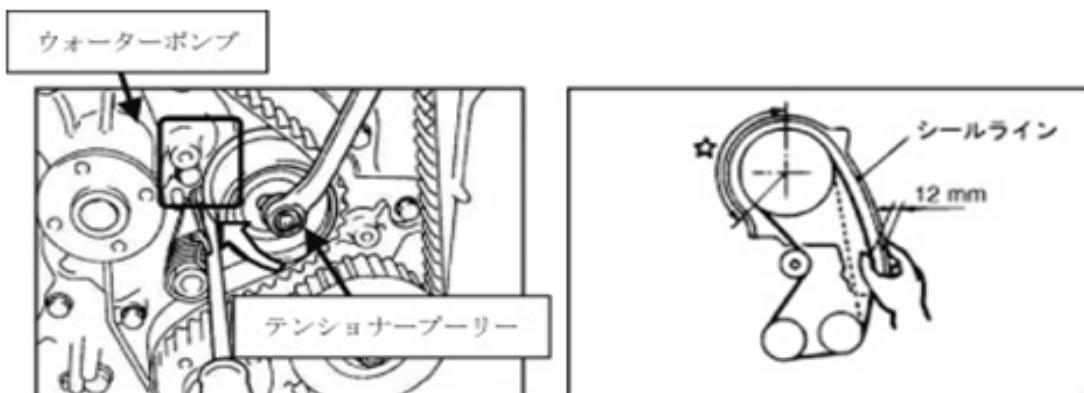
タイミングベルト取り外し作業において、テンショナーを緩め側（ウォーターポンプ側）一杯に寄せてボルトで固定する際に、テンショナープーリーをウォーターポンプと強く干渉させる事でテンショナープーリーが変形する可能性があります。

- ・ タイミングベルトを取り外し作業において、テンショナーを緩め側（ウォーターポンプ側）一杯に寄せるために、ドライバー等でテンショナーを押す際、又はテンショナーを緩め位置で固定する際、テンショナープーリーをウォーターポンプに強く干渉させないように注意して下さい。
- ・ タイミングベルトの張力セット後、クランクシャフトを1～2回転させてテンショナープーリーからのすれ音などの異音なくスムーズに回転することを確認して下さい。
- ・ タイミングベルトに適正な張りがあることを確認して下さい。
