全国の整備相談所に寄せられた整備相談事例 Vol.85

2AZエンジン 分解整備作業時の注意事項について

トヨタ自動車株式会社

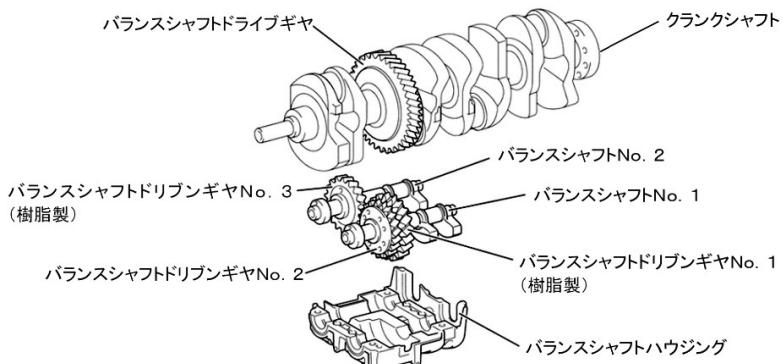
2AZエンジンは、エンジンの振動・騒音低減のため、バランスシャフトを採用しています。バランスシャフトには、ギヤ騒音抑制のためにバランスシャフトドリブンギヤNo.1およびNo.3に樹脂製ギヤを採用しており、エンジン分解整備時の作業手順、異物に対する注意を怠ると、ギヤが傷付いたり、破損に至るおそれがあります。

つきましては、エンジン分解整備作業時の注意点をお知らせしますので、確実な作業の実施をお願いいたします。

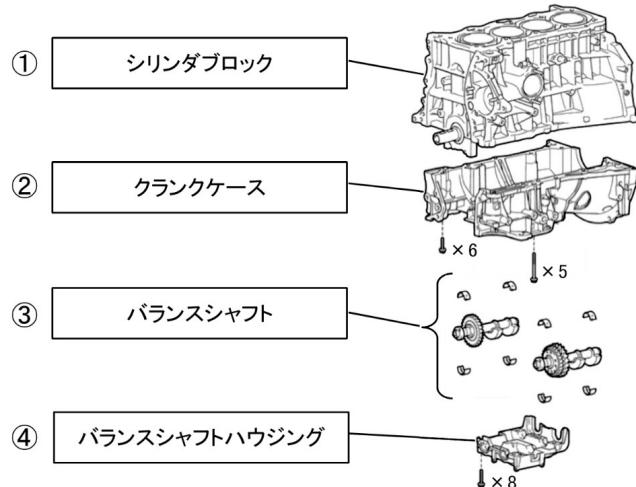
ギヤが噛み合っていない状態でクランクケースや、バランスシャフトハウジングをボルトで締め付けると、ギヤの歯先同士が強干渉し、樹脂製ギヤが傷付くおそれがありますので、下記の組み付け手順で作業をお願いします。

（1）最初に②クランクケースを①シリンダーブロックに組み付ける。

（2）ギヤの位置、噛み合いを確認しながら、③バランスシャフトを②クランクケースに組み付ける。

（3）最後に④バランスシャフトハウジングを組み付ける。

バランスシャフトがクランクケースに組み付いた状態でシリンダーブロックに組み付けると、ギヤ同士の位置合わせ、噛み合いの確認がしにくくなるため、上記手順で作業をお願いします。
