## 全国の整備相談所に寄せられた整備相談事例 Vol.98

## ヘッドランプオートレベリングのリセット作業について

ダイハツ工業株式会社

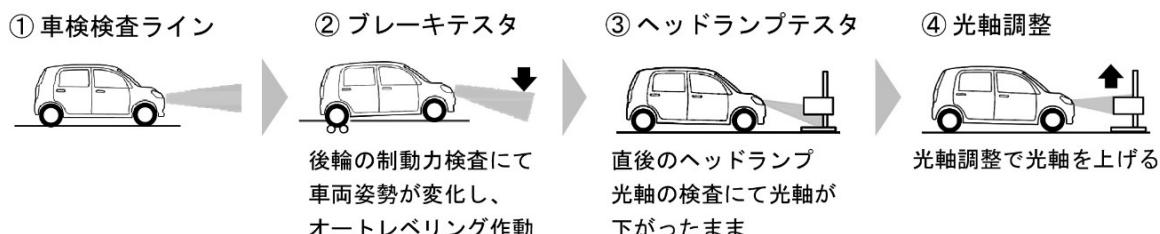
#### 光軸ずれ発生の一例

一定距離走行すると、走行補正がかかり、光軸が上がる（光軸ずれの発生）

停車直後に乗降するなど車両姿勢が安定しない場合、停止中の光軸補正がかからず、走行補正（約1～2km）が必要となる場合があります。

ヘッドランプの光軸確認・調整等の作業を行う前に、必ずリセット作業を実施してください。

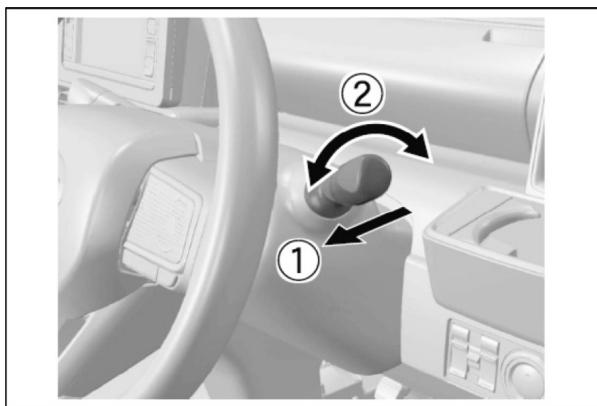
5. メータ内のヘッドライト オートレベルリング ウオーニング ランプの表示により正常終了を確認する。

[基準] ヘッドライト オートレベルリング ウオーニング ランプが5回点滅をIG SW"OFF"まで継続
