整備インフォメーション

Vol. 118

ハブベアリングのグリースの充てんについて

日野自動車株式会社

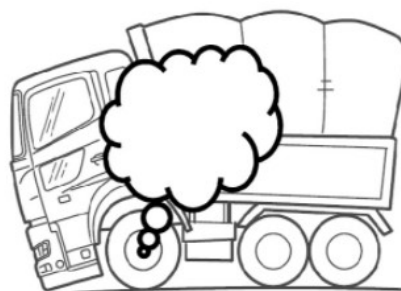
グリース充てん
量が少ない

発煙や火災となるおそれがあります

ハブベアリング分解整備のグリース給脂時に、充てんが不足していたり、グリースに水分が含まれているとハブベアリングが焼き付き、発煙や火災等の重大事故につながるおそれがあります。グリース給脂する際は、適正な箇所と量を充てんし、水分が入らないようお願いいたします。
