大中型トラック フロントハブベアリングの整備で注意して頂くポイントについて 日野自動車株式会社

定期点検時の整備不備により、ベアリングが焼付くことで火災や脱輪の重大不具合が発生しております。整備時のポイントをまとめましたので、作業時に注意徹底をお願いします。

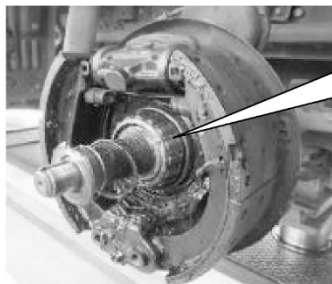
ハブベアリング焼き付き
走行不能

火災や脱輪に至る
おそれもあります

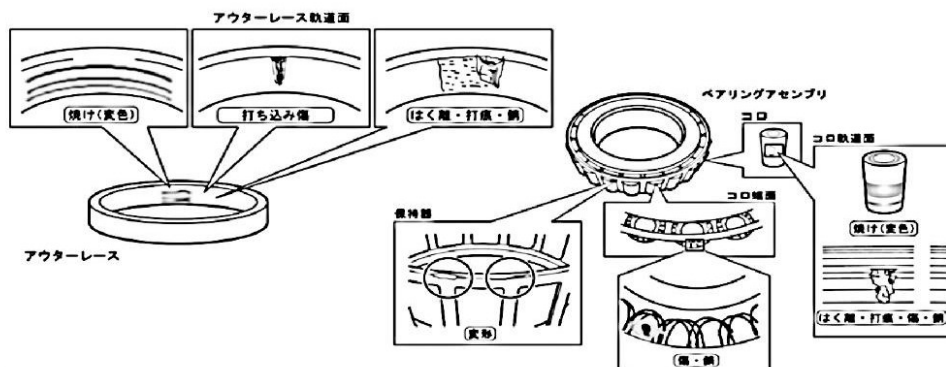
ベアリングの古いグリースを除去した上で、異常が無いか確認してください。コロの端面の傷・錆は見落としやすいので特に注意して入念に点検してください。また、金属粉がある場合は、アウターレース及びベアリングを交換してください。

グリースの除去は洗淨機や洗淨スプレーを使用してください。

※グリースが付着していると異常を見落とす可能性があります。

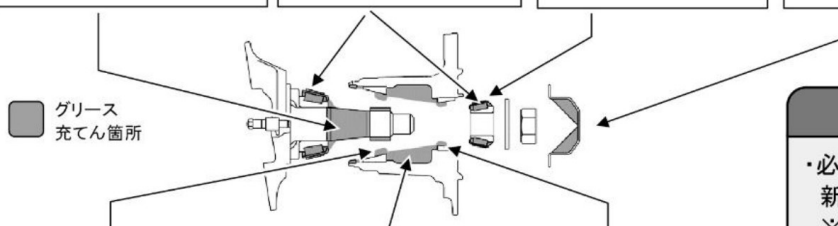
ベアリングレースの小径側のレース幅半分に高さ10mm程度盛る

・ハブ胴内に充てんし、ならす
・オイルシールリップ部全周に充てんする

- ・必ず古いグリースを除去してから新しいグリースを充填してください。
※古いグリースが残っていると焼き付きに至る可能性があります。
- ・寒い時にはグリースが固くなり奥まで十分に充填されない可能性がありますのでご注意ください。
- ・ベアリング内部までグリースを充填させるには、弊社の指定した状態にグリースを充填することが必要です。

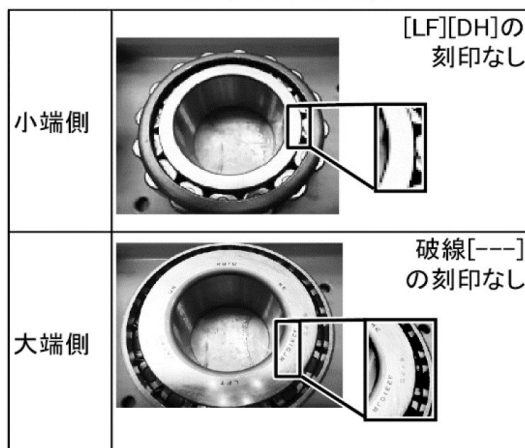
＜ベアリング(半嵌め品)＞

軽打で打ち込みます

打ち込み用の治具の使用を推奨します

軽打で入らない場合、ハブとスピンドルの中心が合っていないため、再度中心合わせからやり直してください。
無理に打ち込むとベアリングに傷が付き火災や脱輪に至るおそれがあります。

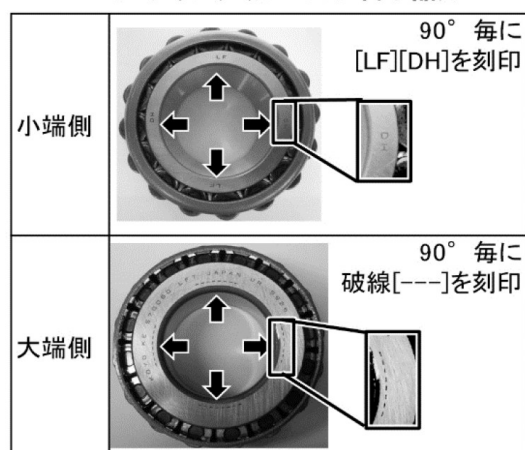
＜ベアリング(ルーズフィット品)＞

ルーズフィット品は手で挿入することを可能とする為スピンドルとの嵌め合いをルーズにしております。

手で挿入します(打ち込み禁止)

挿入ガイドの治具の設定があり使用することで作業が容易になります

ルーズフィット品を打ち込んでしまうと勢いよく組み込まれベアリングに傷が付き火災や脱輪に至るおそれがあります。

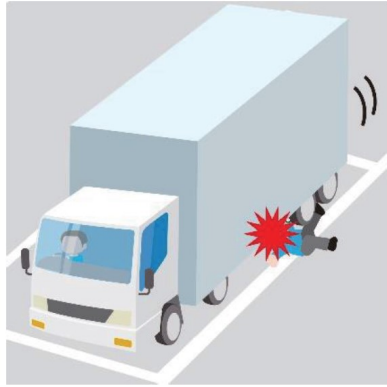
【事例①】整備作業中の大型車両に轢かれて死亡

<p>【被害状況】 死亡者1名</p>
	<p>【事故状況】 整備作業後の大型車両において、左タイヤ付近の路肩灯が点灯していないことに気付いたため、常駐している外注作業員に対し、口頭で路肩灯の修理を依頼。 駐車場で、当該作業員が路肩灯の修理作業を行っていた際に、別の従業員が作業中の作業員に気づかず、大型車両を移動したところ、作業員が轢かれて死亡した。（1人で作業をしていたため推測。）</p>
	<p>【防止対策】</p> <ul style="list-style-type: none"> ・ 自社の従業員のみならず、外注作業員においても作業実施状況の管理等を徹底する ・ 安全ルール及び車両誘導のルールの徹底 ・ 危険予知トレーニングの実施

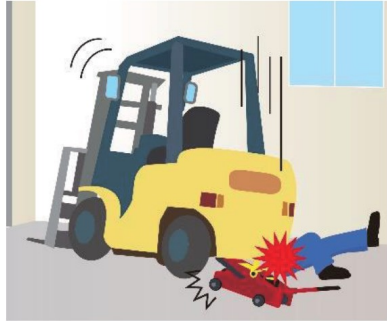
【事例②】フォークリフトの整備作業中にジャッキが外れ下敷きとなり死亡

<p>【被害状況】 死亡者1名</p>
	<p>【事故状況】 フォークリフト（小型特殊自動車）の点検・整備のため、後輪に輪留めをして前方を2トンジャッキで上げて作業を行っていたところ、ジャッキが外れフォークリフトの下敷きとなり、死亡した。（1人で作業をしていたため推測。）</p>
	<p>【防止対策】</p> <ul style="list-style-type: none"> ・ 本事故においては、適したジャッキ・機器を使用していなかったことが起因している可能性があるため、対象車両及び整備内容に適したジャッキ・機器を使用する ・ ジャッキアップ時の安全確認の徹底及び安全教育の再徹底等
