前輪独立懸架式ラック&ピニオン式ステアリングユニット装着車 「ステアリングシャフト脱着手順」について

エルフ（99年式以降）前輪独立懸架式ラック&ピニオン式ステアリングユニット装着車
(いすゞOEM供給されている日産アトラス。UDコンドル。マツダタイタン含む)

ステアリングシャフト脱着手順・作業要領の見直し。

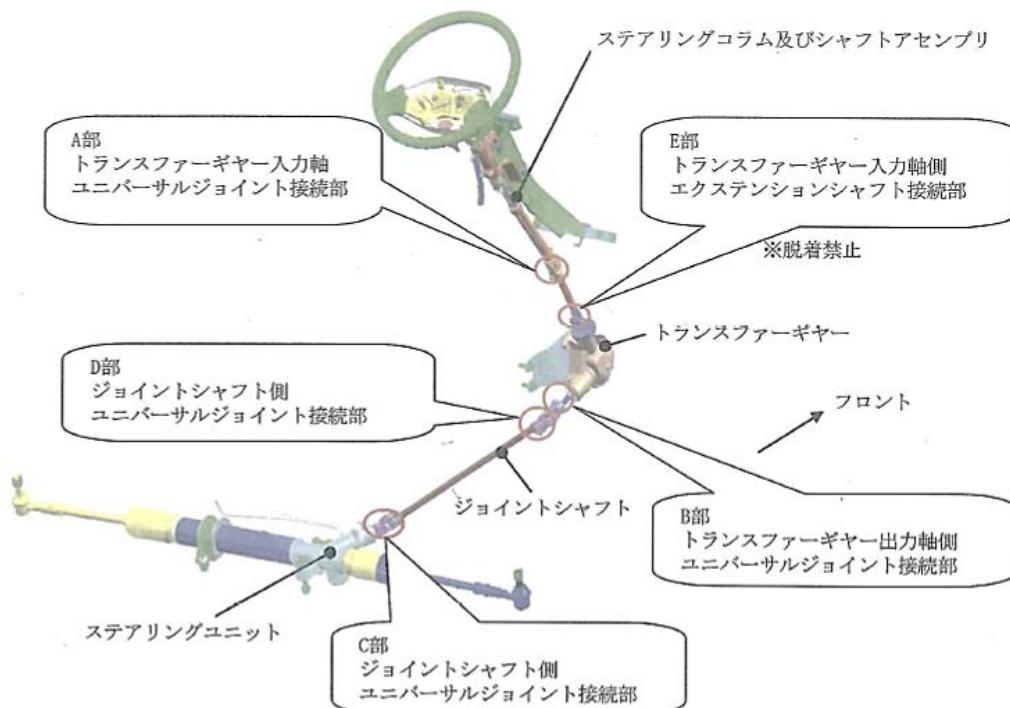
手順を守らず作業を行った場合、舵取り操作ができなくなるおそれがあります。

- ・ステアリングシャフトとピンチボルトの位置がずれた状態で、エクステンション（ヨーク）をピンチボルトで締め付けたことにより、ボルトの軸力不足となり、ヨークとシャフト軸に滑りが生じ、セレーション部が摩耗しハンドルが空転する不具合が発生している。
- ・**不具合が発生した「E部」については、脱着手順などの見直しにともない脱着禁止**とし、日整連で紹介している**位置決め治具 (8982604500)**は、「A部」で使用することとした。
- ・本件に関するメーカー問い合わせ先は以下のとおりです。
いすゞ自動車(株) お客様相談センター TEL 0120-119-113

- 取り付け作業には、組み付け治具及びピンチボルトが必要です。予めご用意下さい。
- 使用するピンチボルトは必ず新品を使用して下さい。
- 必ずハンドツールを使用して下さい。パワーツールを使用すると、ボルトの位置がずれても締め付けられてしまい、最悪の場合操舵不能に至る可能性があります。
- E部は取り外し禁止です。**
- B部及びC部の取り外しにはD部のボルトを緩めた状態で作業して下さい。
- D部の取り外し作業時にはシャフトが自由になった状態で作業して下さい。

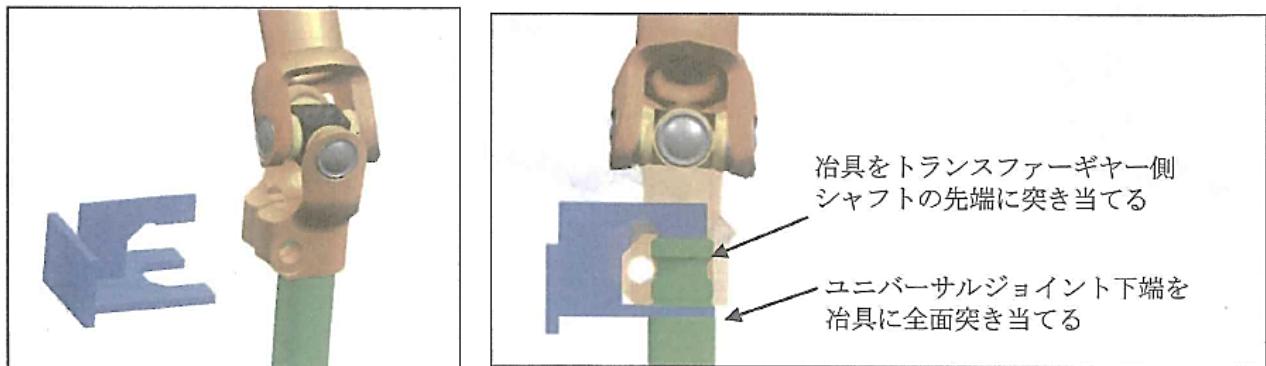
A部取り付けに、治具 (8982604500) を使用する要領

スリットの間に治具が入らない場合、ユニバーサルジョイントが変形している可能性があるので、ステアリングコラム及びシャフトアセンブリを新品に交換して下さい。

1. セレーション部の泥、油等を洗浄します。
2. シャフトに対し、まっすぐにユニバーサルジョイントを差し込みます。
3. 組み付け治具をユニバーサルジョイントのスリットに差し込み、下図の状態にユニバーサルジョイント位置を調整します。

4. ピンチボルトを手締めにて着座まで取り付けます。

5. 治具を取り外した後に、確実に規定トルクにて取り付けを行ないます。

締め付けトルク : 26 N·m { 2.7 kgf·m }

治具を取り付けたまま本締めを行うと、治具が外れなくなります。必ず治具を先に取り外してから本締めを行って下さい。
