### 全国の整備相談所に寄せられた整備相談事例 Vol. 38

## エンジン冷却水交換時における注水作業について

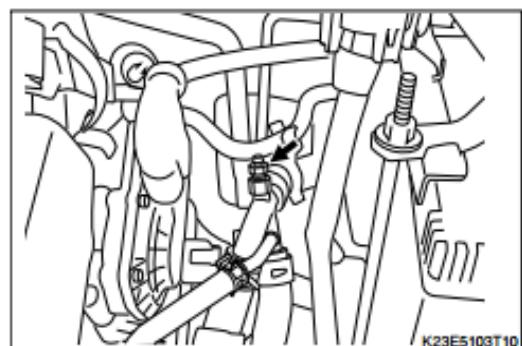
1. ラジエータドレンプラグを締める。
2. ラジエータリザーブタンクに冷却水を上限（Fライン）まで注入する。
3. ウォーター ホースジョイント部のブリーダープラグを2回転程度緩める。
4. ラジエータキャップを取り外す。

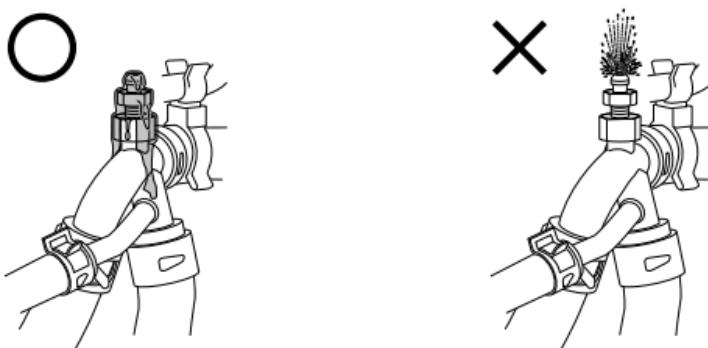
5. 冷却水をラジエータ注入口より冷却水をウォーター ホース ジョイント部のブリーダ プラグから流れ出るまでゆっくりと注入する。

注意：ラジエータの注入口いっぱいまで水位が上がり、ブリーダ プラグから連続的に流れ出るまで冷却水を注入する。間欠的に冷却水が噴出している間はエアが抜けている途中なのでブリーダ プラグは締めない。
