自動車技術総合機構からのお知らせ

警告灯が点灯又は点滅している自動車について

検査標章（ステッカー）の様式変更に伴う対応について

バッテリー液量点検要領について

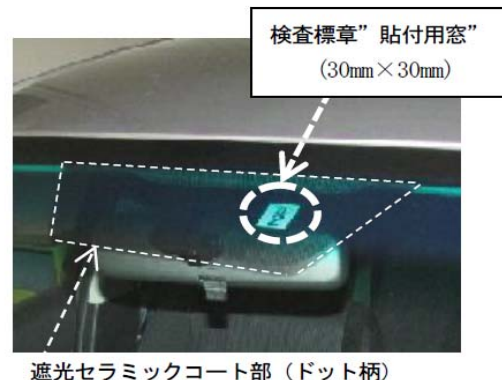
一部車種（次頁対象車両）に、フロントガラス上部の遮光セラミックコート部に、検査標章を貼るための“貼付用窓（30mm×30mm）”を設定

- ① お客様が「新検査標章」を、これまで通り“貼付用窓”に貼った場合、検査標章の一部が遮光セラミックコート部に隠れ、外側からは一部が見えなくなり、道路運送車両法に抵触の恐れあり
- ② “貼付用窓”が空いた状態の場合、お客様による新検査標章の誤貼付を誘発、また、遮光性、見栄えが大きく低下

新検査標章の貼付位置について、遮光セラミックコート部以外の場所へ貼っていただくよう、ご説明ください。

“貼付用窓”への誤貼付防止のため、トヨタ純正品「ウィンドシールドガラスシール」の貼付けをお勧め（有償）いたします。

品 番：56119-20030

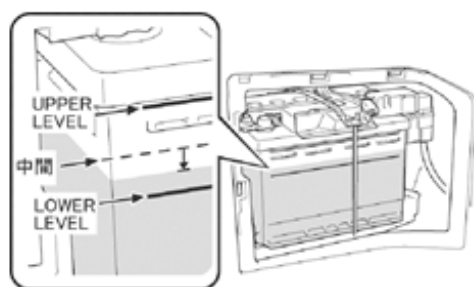
図1：中間位置イメージ

＊2:UPPER-LOWERの中間位置

欧州規格バッテリーで、UPPERラインの表示がないものについては、バッテリー上蓋の底面がUPPERラインになります。

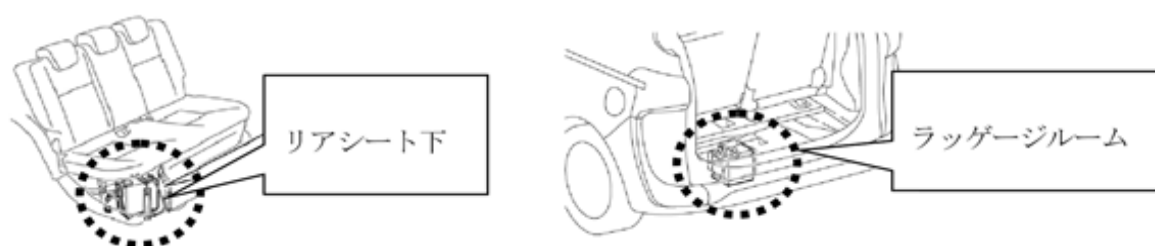
図2：室内搭載の例

＊4: 室内搭載

＊6: 液量不足でバッテリー交換になる理由(室内搭載の場合)

エンジンルーム搭載と比較し、バッテリー液の温度が上がりにくいいため、減液が少ない。

減液が多い場合は、バッテリーの異常または寿命が近いと考えられます。

項目		要領
点検手法 （判定基準）		バッテリー側面又は液口栓から液量を目視 (UPPER-LOWER の中間位置より上にあること) もしくは バッテリー上部のインジケータを確認 (液不足の表示が出ていないこと)
異常時の 対応	室内搭載の場合	交換
	室内以外搭載の場合	液補充

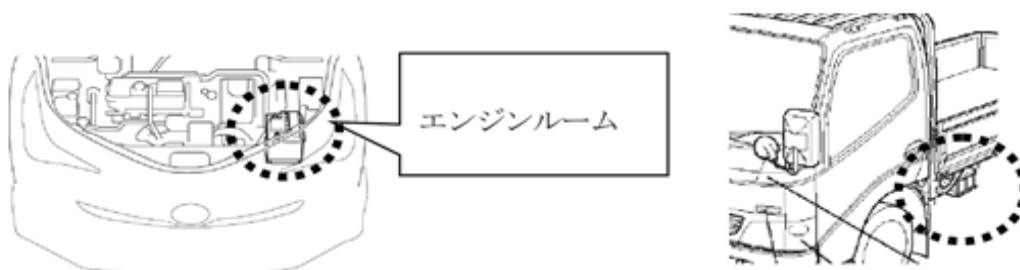
図3：室内以外搭載の例

＊5: 室内以外搭載
