## = 業界情報 =

### フロントサスペンションのロアアームボールジョイントの 確実な点検の実施について

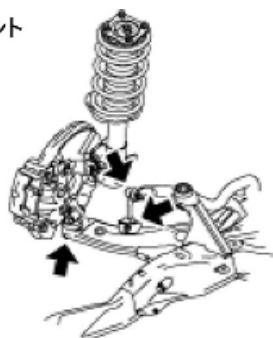
フロント

3. タイヤを持ち、左右ロック位置までゆっくり往復動かし、ボールジョイントの渋り、固着を解除する。

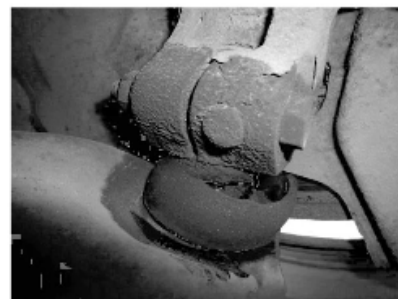
＜ダストカバー損傷の事例＞

ボールジョイントのダストカバーはゴム製であることから、長期間の使用により徐々に劣化や摩耗が進みます。また、路肩や側溝にタイヤをぶつける等の過大な入力に加わったり、ダストカバーに損傷があると、カバー内部のグリスが漏れたり、泥水が浸入する事で潤滑不良となり、ボールジョイントの摩耗が促進されます。その結果、異音や操作フィーリング異常が発生し、そのまま使い続けると、最悪の場合、ボールジョイントが抜けて走行不能に至るおそれがあります。

2. ボールジョイントのダストカバーに亀裂、損傷がないかを目視や手で触れるなどして点検する。

ボールジョイント外れの不具合を防止するために、下記に従って、ボールジョイントを点検し、異常が確認された場合には、ロアアームを交換いただきますようお願い致します。

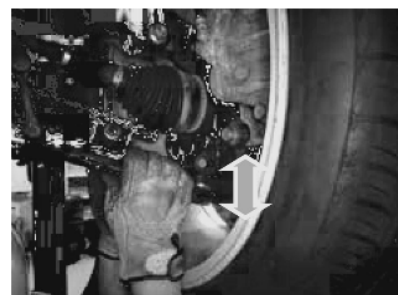
4. 車両下側からロアアームのボールジョイント付け根に手を掛け、上下に揺さぶり、ボールジョイントにガタがないかを点検する。
