いすゞ大型トラック・ギガ、中型トラック・フォワード プロペラシャフトのグリース給脂および点検方法について いすゞ自動車株式会社

いすゞ大型トラック・ギガ、中型トラック・フォワードにて、プロペラシャフトのユニバーサルジョイント部やセンターべアリング部へのグリースの給脂不足により、プロペラシャフト脱落に至った事例が報告されております。

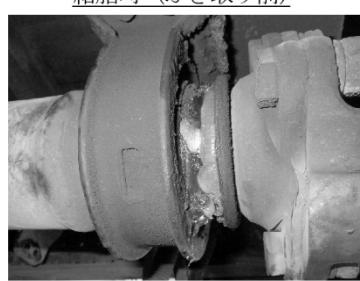
ユニバーサルジョイント部

- 次頁の「3-2. 給脂箇所について」に示す部位に確実に給脂してください。
- ユニバーサルジョイント部およびセンターべアリング部への給脂は、ニードルベアリングのオイルシール部から新しいグリースがはみ出すまで十分に給脂してください。給脂後は、はみ出したグリースをふき取ってください。

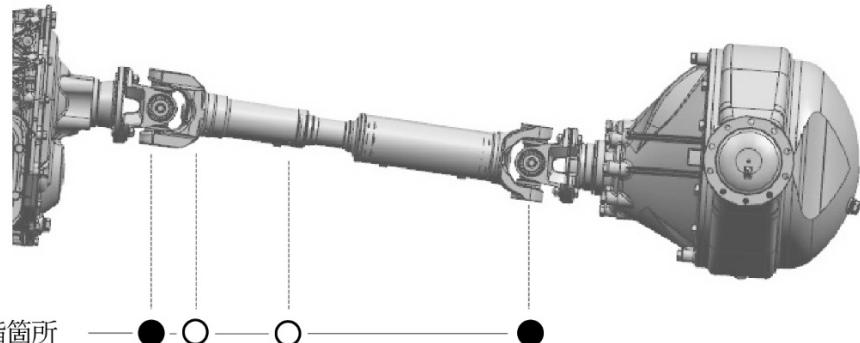
プロペラシャフト 1本

給脂箇所 — ● — ○ — ○ — ● —

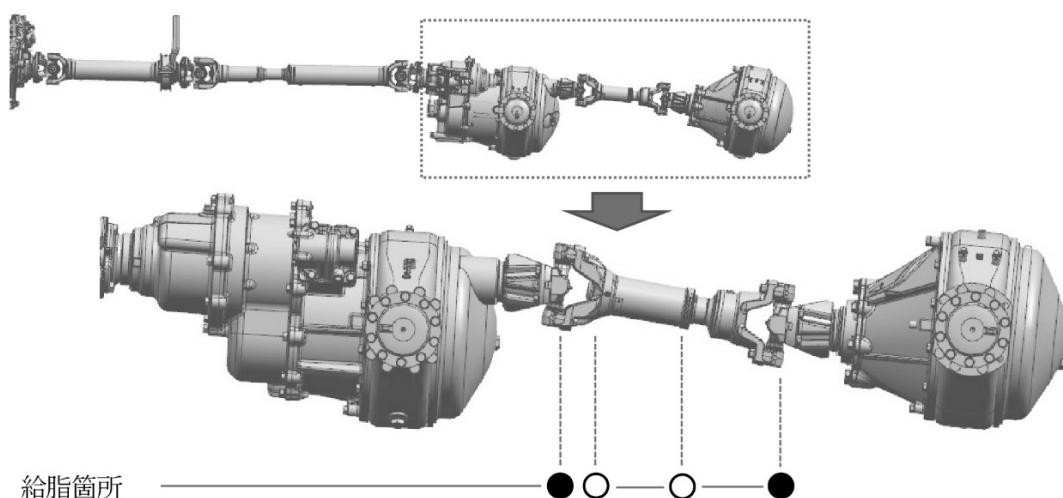
アクスル間プロペラシャフト

給脂箇所 — ● — ○ — ○ — ● —

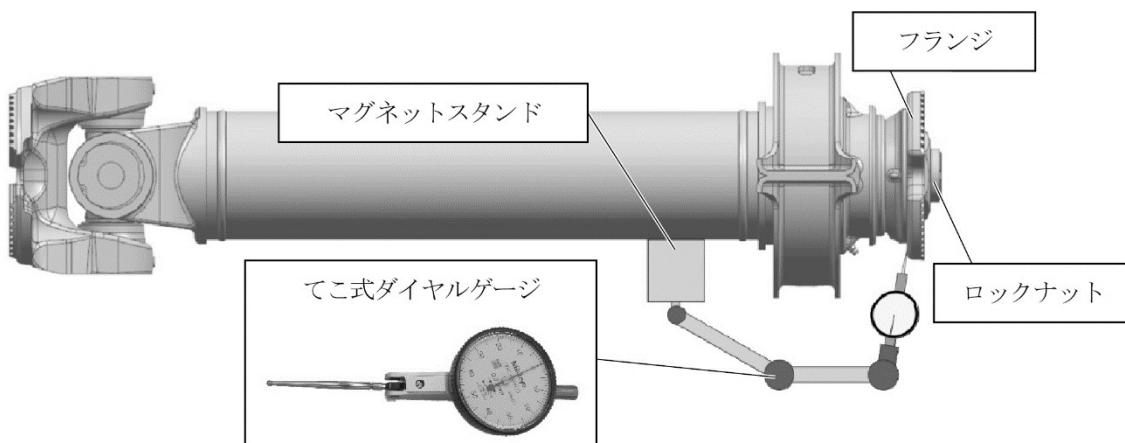
- 下図のように、てこ式ダイヤルゲージをマグネットスタンドで固定し、フランジを前後方向に動かしてください。
ゲージが振れる場合は、フランジのロックナットに緩みが生じている可能性がありますので、プロペラシャフトを取り外してナットの締め付け状態を確認してください。

- フランジのロックナットを外した場合は、再使用しないでください。緩み防止のかしめを行う際にナットを変形させるため、変形した状態では適切な締め付けができない可能性があります。
- フランジのロックナットの締め付けトルクは、以下の通りです。
