全国の整備相談所に寄せられた整備相談事例 Vol. 37

冬季のリレーエマージェンシーバルブの凍結について

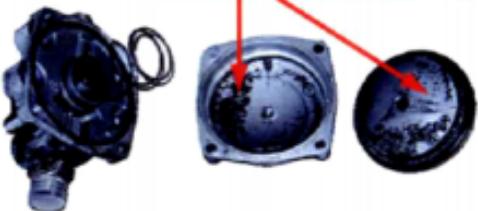
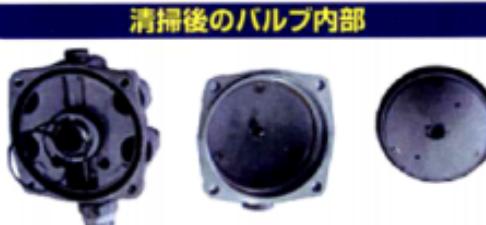
水分除去分解手順

1. コントロールラインのエア配管を取り外す。
2. リレーバルブカバーのボルト4本を取り外す。
3. 上部カバーとピストンを本体より取り外す。
4. カバー部からピストンを分離する。

(ピストン分離時、コントロールポートよりエアを吹き込むと簡単に外れます。)

5. カバー内側とピストン頭部の水分及び付着物を布等にて清掃する。
