## アクセルケーブルに関する点検時の注意事項

スズキ株式会社

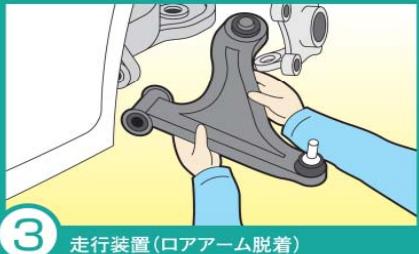
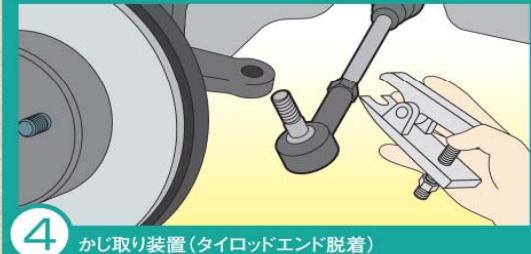
3 走行装置(ロアアーム脱着)

4 かじ取り装置(タイロッドエンド脱着)

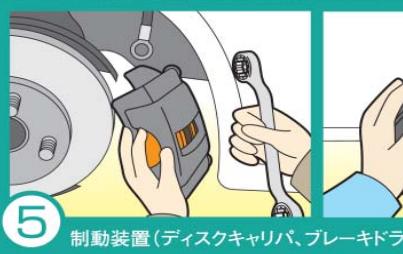
5 制動装置(ディスクキャリバー、ブレーキドラムの取り外し)

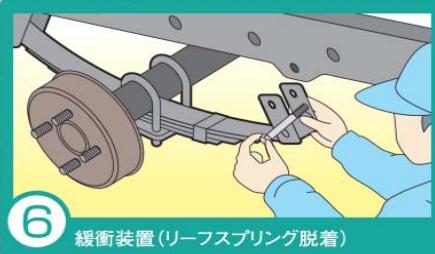
6 緩衝装置(リーフスプリング脱着)

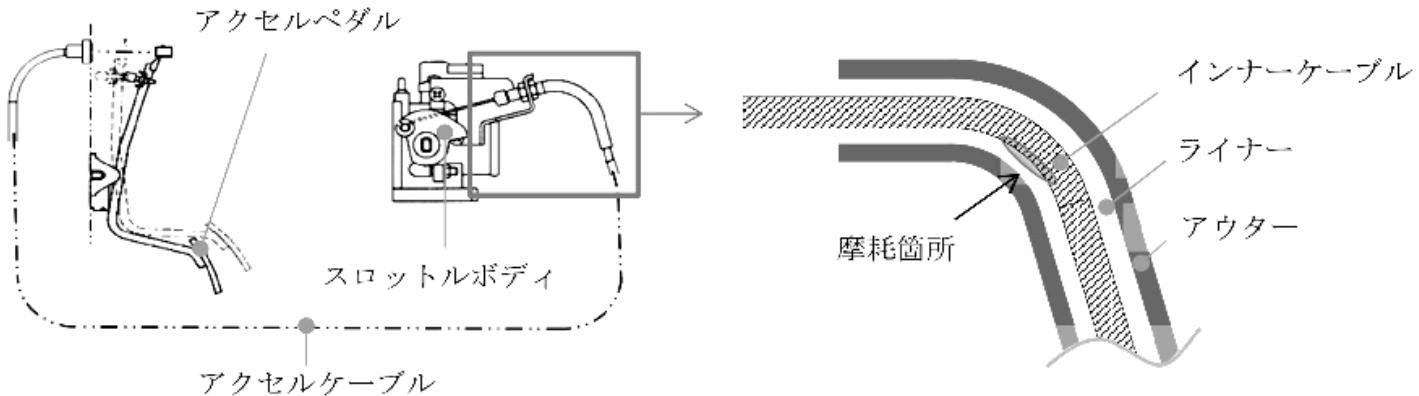
アクセルケーブル模式図

アクセルケーブルの主な構成部品は『インナーケーブル、ライナー、アウター』であり、インナーケーブルはライナーとスムーズに摺動する構造となっています。

長期間の使用などでインナーケーブルとライナーの摺動回数が多くなると、アクセルケーブル曲がり部などでライナーが徐々に摩耗し、摩耗粉がインナーケーブルに付着することで、摺動不良となる場合があります。

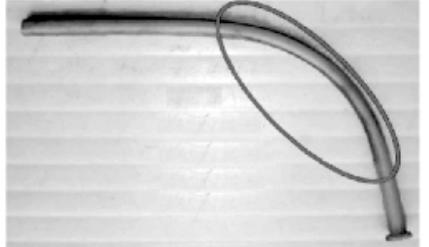
不具合事例	正品
インナーケーブル

<div data-bbox="531 482 801 550"><p>インナーケーブルに ライナーの摩耗粉付着</p></div>

アクセルペダル操作が重い場合には、長期間の使用における繰り返しの摺動により、アクセルケーブルの内部部品が摩耗し摺動不良となっていることが考えられますので、アクセルケーブルを交換してください。
