## 平成30年 秋の全国交通安全運動の実施について

## 平成29年度「自動車整備作業中の事故防止」の取りまとめ結果について

## 【整備作業中における事故発生事例とその対策について】

## シャシ部品の錆・腐食点検方法について

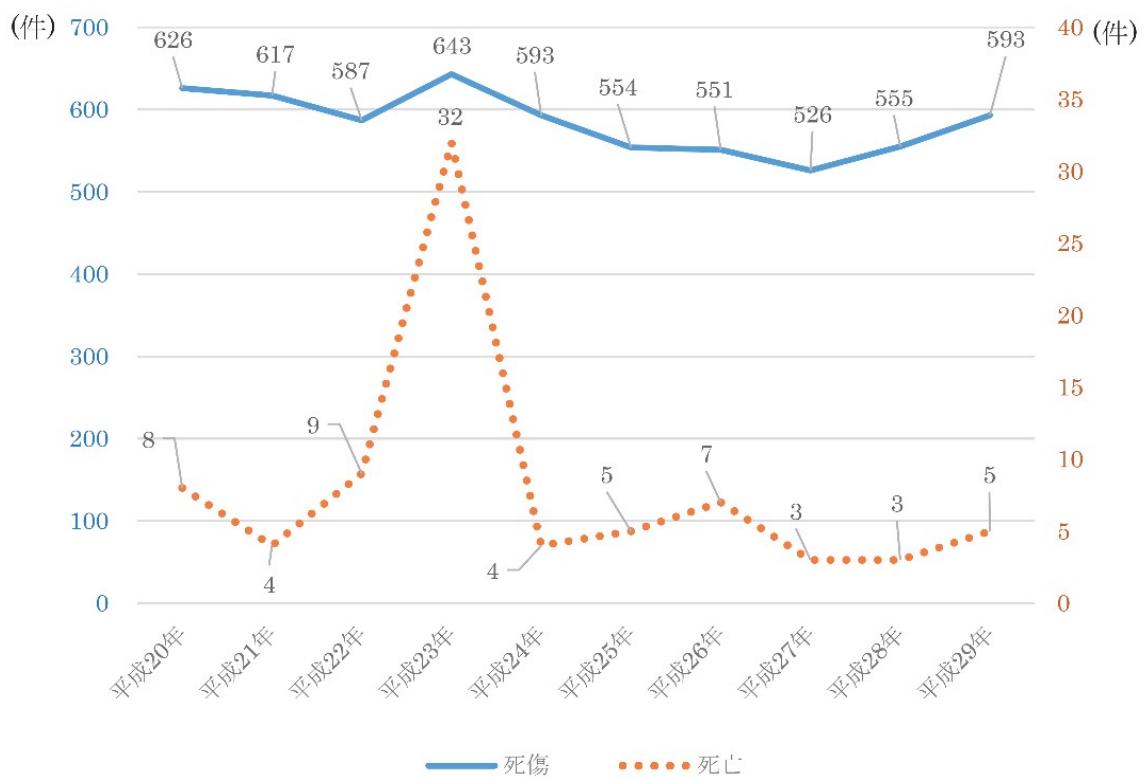
グラフ1：自動車整備業の労働災害事故による死傷件数及び死亡件数の推移

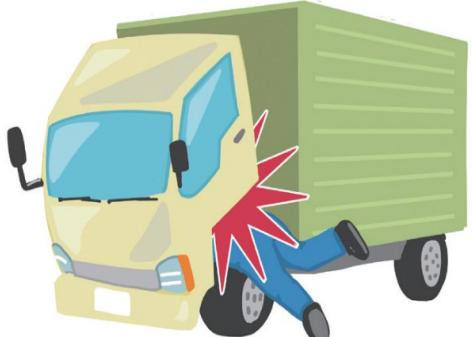
### 【事例】① 整備作業中にキャビンが下降し、負傷

<p>被害状況：重傷者 1 名 【挟まれ】</p> <p>【事故状況】 大型トラックのキャビンを上げて整備作業を行っていたところ、キャビンのロックが外れ、下降してきたキャビンに挟まれ重症を負う。</p> <p>【防止対策】 ・キャビンを上げた際には、確実にロックを掛ける。 ・あて木等を入れる等、更なる安全策を行う。</p>
---	--

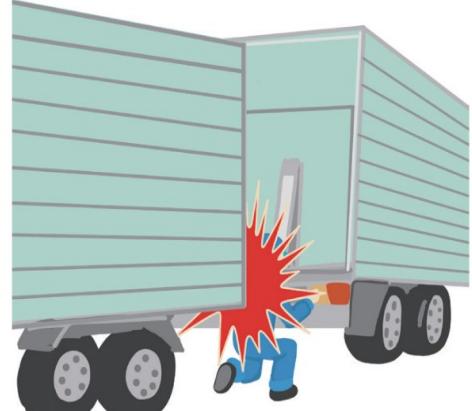
### 【事例】② 運転席の作業者が誤って車両を後退させたため、車両後部で点検中の作業者が挟まれ、死亡

<p>被害状況：死者 1 名 【挟まれ】</p> <p>【事故状況】 運転席の作業員が誤って車両を後退させたため、大型車両後部で灯火の点検していた作業員が、駐車中の大型車との間に頭部を挟まれ、死亡した。</p> <p>【防止対策】 ・2名以上で作業する際は、声掛けし、相手の返事を確認してから操作等を行う。</p>
---	---

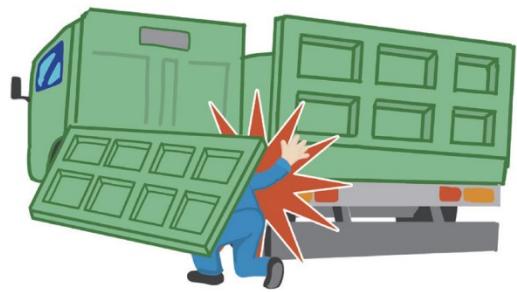
### 【事例】③ 開閉補助具を使用せずに「重量あおり」のロックを外したため落下し、負傷

<p>被害状況：重傷者 1 名 【挟まれ】</p> <p>【事故状況】 大型車のタイヤ取り替え作業依頼があり、荷台からタイヤを降ろそうと車両左側の「重量あおり（約 1.5 t）」を開けた際に、本来ならば「重量あおり」開閉補助具を使い開ける仕組みであるが、補助具を使用せず開けたため「重量あおり」が落下し、作業員があおりに押しつぶされ負傷した。（背骨骨折、右足複雑骨折、前歯 4 本折れる）</p> <p>【防止対策】 ・特殊な仕様の車両は、熟知した者が作業する。 ・社内教育に特殊車両仕様の取り扱いを行う。</p>
---	---

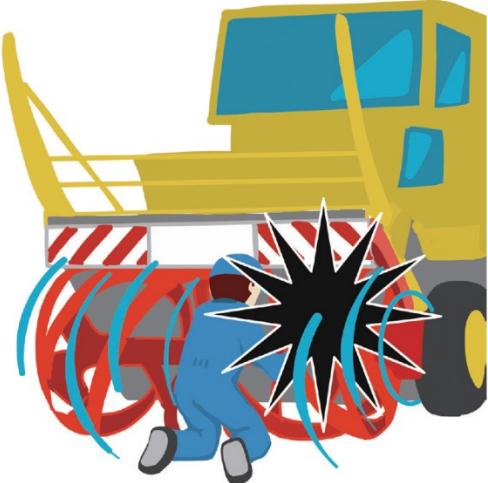
## 【事例】⑤ 特殊車両のローターを回転させたまま洗車したため巻き込まれ、死亡

<p>被害状況：被害状況：死亡者 1 名 【巻き込まれ】</p> <p>【事故状況】 特殊車両のローターを回転させたまま一人で洗車中、回転しているローターに洗車機のホースが絡まり巻き込まれて、胸を強く圧迫され死亡した。(肺挫傷)</p> <p>【防止対策】 ・ローターを回転させたままの洗車は行わない。</p>
---	---

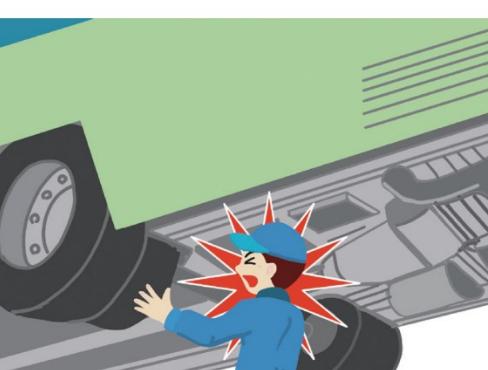
## 【事例】⑥ リフトアップして作業中、回転しているプロペラシャフトに巻き込まれ、死亡

<p>被害状況：死亡者 1 名 【巻き込まれ】</p> <p>【事故状況】 大型車の「排気ブレーキ作動中にエア圧が下がる。」との点検依頼を受け、一柱リフトで車体後部を上げ、エンジンを掛け、ギアを入れて走行状態にし、エア漏れの点検を行ったところ、回転しているプロペラシャフトに上半身が巻き込まれ、死亡した。</p> <p>【防止対策】 ・排気ブレーキの点検は整備マニュアルに基づき実施する。</p>
---	--

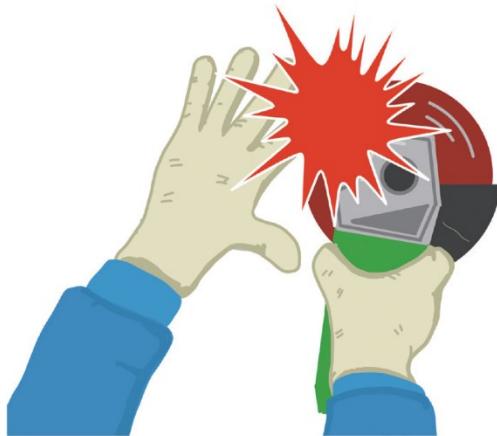
## 【事例】⑦ トラックの荷台床部の合板を切断中、誤って左手を負傷

トラック荷台の床部の修理を行うため、ラワン合板を切断する作業をディスクグラインダーで実施していたところ、右手に持っていたディスクグラインダーに誤って左手を接触させ、左手人差し指を切断した。

- ・ラワン合板を切断する際は、作業に適した工具を使用する。
- ・回転部位に手を近づけない。

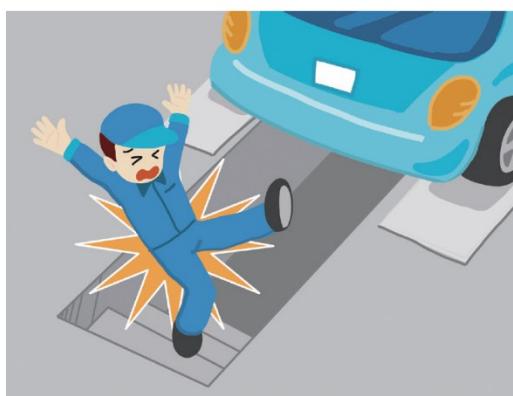
## 【事例】⑧ 完成検査場において足を踏み外し、ピットに落下し負傷

乗用車の完成検査の際、完成検査場にて車台番号及びエンジン型式を確認の為、エンジンカバーを外し、エンジンカバーを作業台に置こうとしたところ、右足を踏み外しピットの縁に腰を強打した。(骨盤骨折)

- ・ピットの外周にゼブラ（黄色と黒）マークを塗り注意喚起。
- ・足元には充分気をつける。

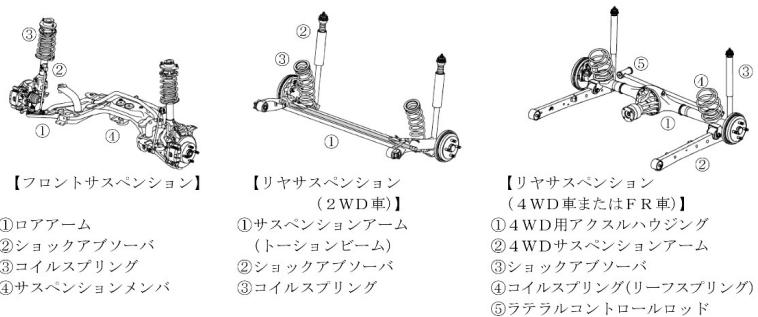
### ■点検箇所

シャシ部品は車両を支える重要な部位であり、破損に至ると走行不能や事故に至るおそれがあります。

沿岸地域や積雪地域では、海水や融雪剤の成分によって錆・腐食が発生し、そのままの状態で使用を継続すると、最悪の場合、破損に至るおそれがあります。シャシ部品の錆・腐食の点検方法、防錆メンテナンス方法を展開しますので、適切な点検・メンテナンスを実施いただくようお願いします。

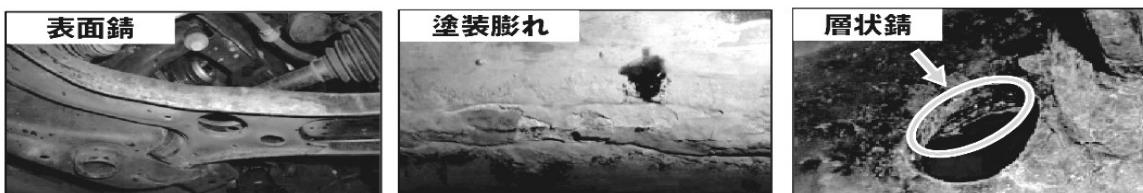
#### (1) 外観目視点検

- ①一般面、溶接ビード（裏面含む）部に錆がないか点検する。
- ②端部、一般面、加工穴、開口部に層状錆がないか点検する。

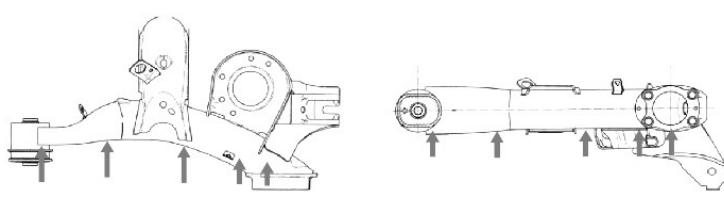
## (2) ハンマリング点椚

①点椚ハンマーでアーム部分を叩き、穴あきや表面の塗膜剥がれ、内壁の剥がれがないか点椚する。

《点椚のポイント》 ハンマリングは、アームの下面、側面を重点的に実施し、一箇所3~5回程度行う。

※溶接部、加工穴付近を主にハンマリングする

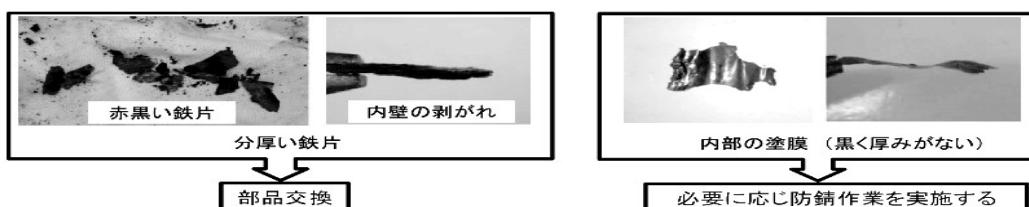
③排出された異物の形状や色を確認する。

《点椚のポイント》 下記写真を参照し、排出された異物から内壁の剥がれの有無を判断する。

※鉄片が分厚く赤黒く錆びている場合、内部に錆による損傷があり板厚が減少している。
