全国の整備相談所に寄せられた整備相談事例 Vol.90

エレメント交換型エンジンオイルフィルタ採用のエンジン搭載車 オイルフィルタ交換作業時のシール用Oリング取付に関する注意

トヨタ自動車株式会社

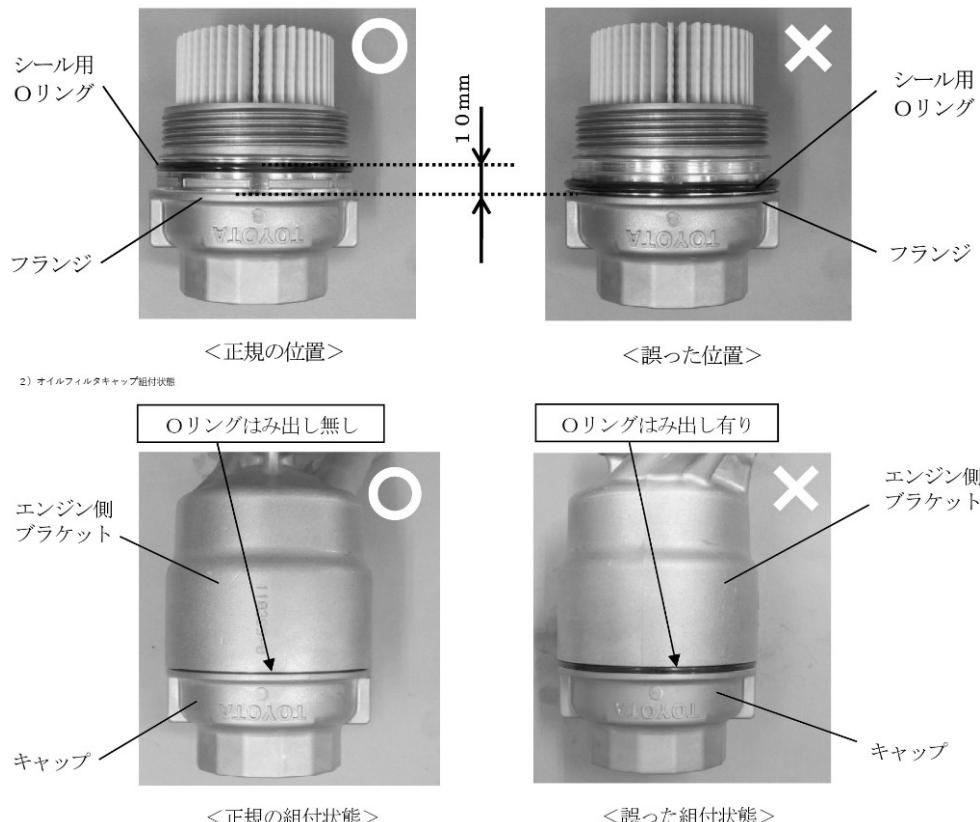
1) Oリング取付位置

オイルフィルタの交換作業の際、オイルフィルタのOリングを下図の誤った位置に取付けると、Oリング部から漏れたエンジンオイルが排気管に付着して、「火災・発煙」に至るおそれがあります。

つきましては、オイルフィルタの交換作業時には、補給品箱のOリング取付け状態のイラストおよび同梱の作業要領書をよくお読みの上、Oリング取付け位置に留意し、確実な作業の実施をお願いいたします。

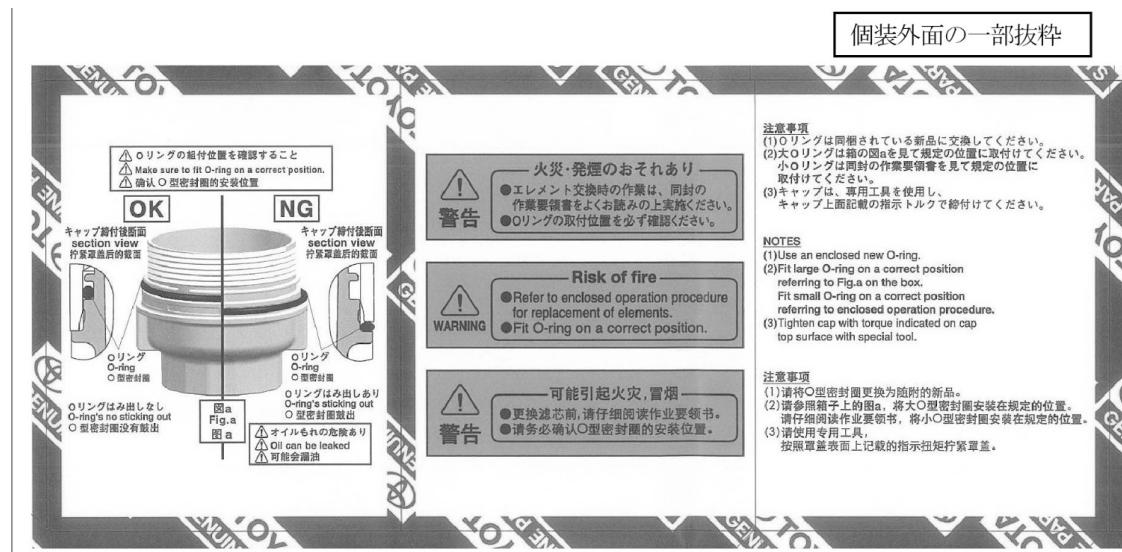
■補給品箱の個装外面

個装外面には、警告「火災・発煙のおそれあり。エレメント交換時の作業は、同梱の作業要領書をよくお読みの上実施ください。○リングの取付位置を必ず確認ください。」を追加して、作業者の方に注意喚起を行っております。

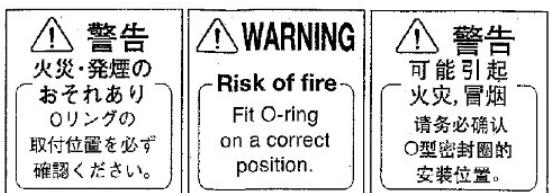
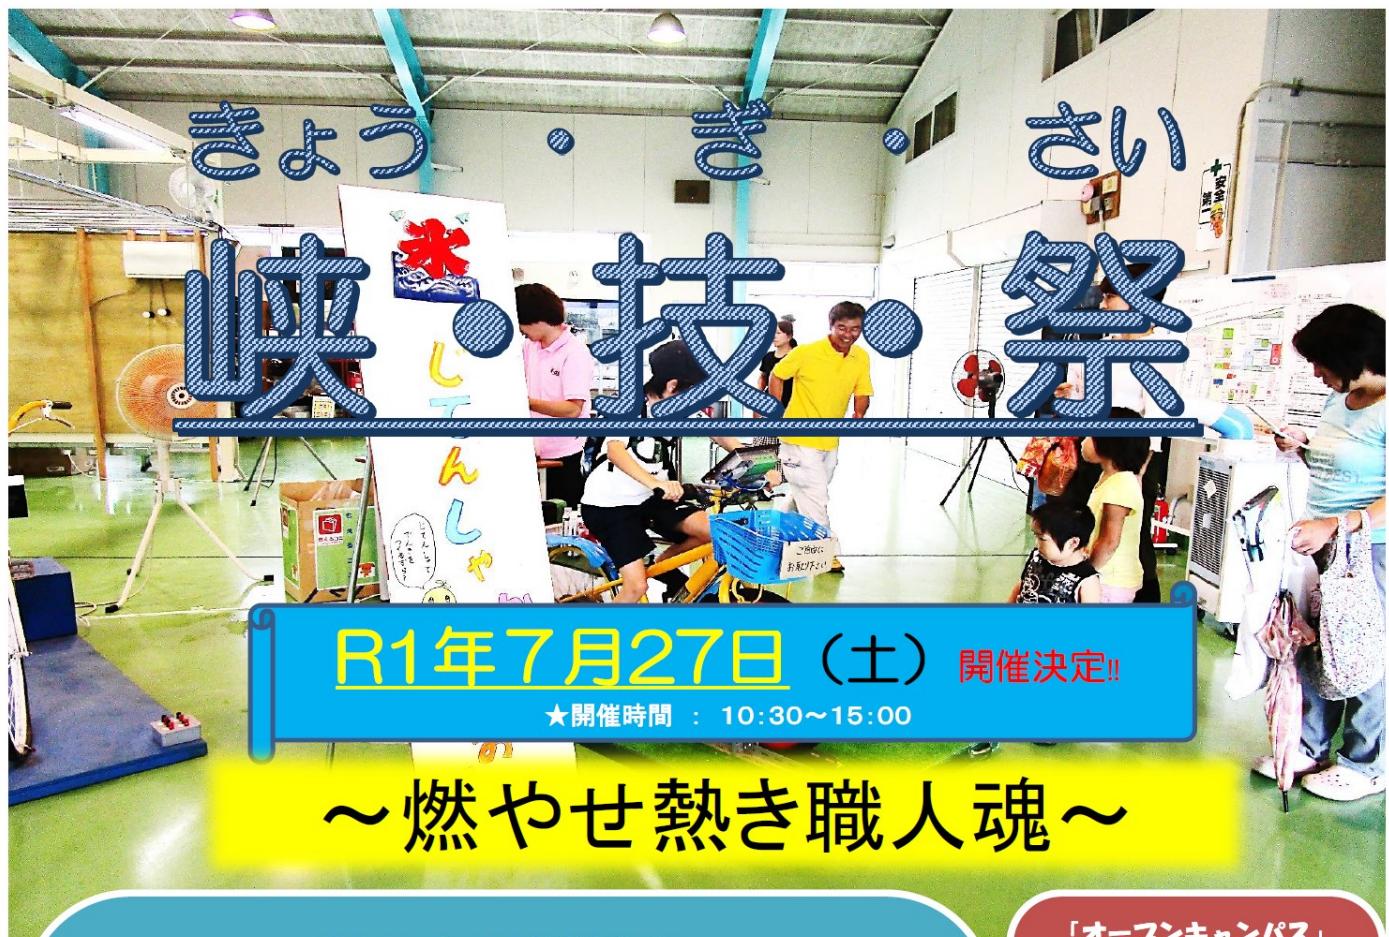
作業要領書の一部抜粋

- ボルト①を外し(図1)、オイル排出用パイプ②を差し込んで、オイルを排出する。(図2)
 (1)パイプの先端にホース等を装着すると、オイル受け皿等に排出し易くなります。
 (2)キャップ及びオイルが熱くなっていますので、十分注意して作業を行ってください。
- パイプ②を、横に折り曲げるよう外す。(小Oリング⑦はパイプについて外れます。)(図3)
- 小Oリング⑦が溝部④に残っていない事を確認する。(図3)
- キャップ④を専用工具③で外す。外した後、キャップ内の残留オイルを排出する。(図4)
- キャップ④から、エレメント⑥及び大Oリング⑤を外す。(図5)
 (Oリング取外しの際、溝部④を傷付けないよう手で外してください。)

- キャップ側を清掃する。清掃部位は、エレメントシール部⑨、ねじ部⑩、溝部⑪、フランジ面⑫、溝部⑬。(図6)
 その後、ねじれが無いように溝部⑪に取付ける。(図7)(図8)
 (Oリング組付位置は必ず個装箱外面の注意事項を確認してください。)
- キャップ④に新品のエレメント⑥を取付ける。(図7)
- エンジン側の取付部を清掃する。清掃部位は、エレメントシール部⑨、ねじ部⑩、大Oリング当たり面⑪、フランジ面⑫。(図9)
- 再度、大Oリング⑤の外周にエンジンオイルを塗布してから、手でキャップ④を仮締めする。
 その後、専用工具③を用いて、キャップ上面記載の指示トルクで締付ける。(図10)
- エンジンオイルを新品の小Oリング⑦の全周に塗布してから、ねじれ無いように溝部⑪に取付ける。(図11)
- ボルト①を $12.5 \pm 2.5 \text{ N}\cdot\text{m}$ にて締付ける。(図12)
- キャップ側フランジ面⑫とエンジン側フランジ面⑪に隙間無き事、また大Oリング⑤のはみ出しが無い事を確認する。(図11)
- オイル注入後、エンジンを始動して、オイルもれが無い事を確認する。

作業要領書には、警告「火災・発煙のおそれあり。○リングの取付位置を必ず確認ください。」を追加して、作業者の方に注意喚起を行っております。

なお、作業要領書は、補給品箱内に同梱されていますので、作業前に必ず確認をお願いします。
