## ハブキャップ異常時の点検・整備について

### 日野自動車株式会社

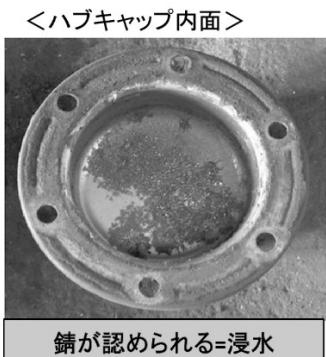
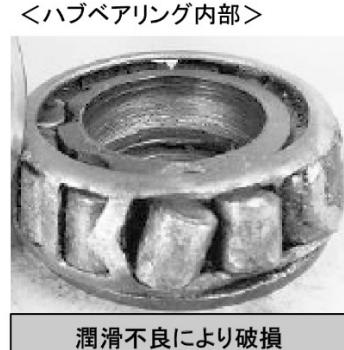
#### ■ハブキャップの異常によるベアリング破損事例

ハブキャップからの浸水やグリス漏れによりハブベアリングに潤滑不良が発生、ハブベアリングの焼付きから火災や脱輪に至る事例が確認されております。

ハブキャップに異常が認められた場合には、ハブベアリングの点検を行うとともに、新品のハブキャップへ交換頂けますようお願いします。

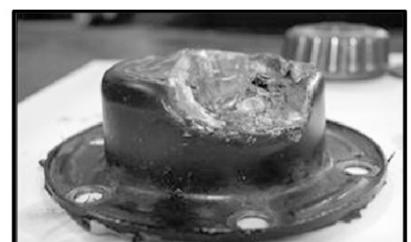
##### ◆ハブキャップ取り外し前

下記が認められた場合、ハブキャップを取り外し内部の確認して下さい。

- ・ハブキャップに深い傷がついている。
- ・ハブキャップが著しく錆んでいる。
- ・ハブキャップが損傷／変形している。
- ・ハブキャップからグリスが漏れている。

＜ボルト取付タイプ＞ ハブキャップの取付ボルトが緩んでいる。

＜はめ込みタイプ＞ ハブキャップが斜めになっている。

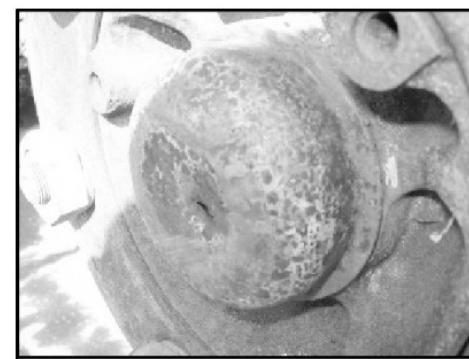
- ・ハブキャップが無い。
- ・ハブキャップに深い傷がついている。
- ・ハブキャップが著しく錆んでいる。
- ・ハブキャップが変形している。
- ・ハブキャップからグリスが漏れている。

＜ボルト取付タイプ＞ ハブキャップの取付ボルトが無い。

＜はめ込みタイプ＞ ハブキャップが斜めになっている。

著しく錆ている

ご使用中に以下が認められた際には、速やかに点検の実施、もしくは点検の依頼をして下さい。
