## = 業界情報 =

# 令和3年10月施行「点検基準の改正」に係る 点検の対象となる警告灯について

## 大型車のタイヤ脱着時はホイール・ナットの点検・整備にご注意！

点火プラグの点検不足により重大な不具合が発生します!

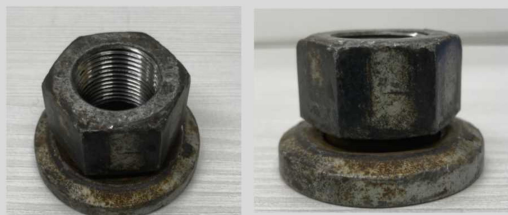
車輪脱落事故を起こした車両の  
ワッシャー付ホイール・ナット

(ホイール・ナットにワッシャーが付いている場合(ISO 方式) を例として図示)

- ①潤滑剤が塗布されていない。  
(特に、ナットとワッシャーの間)
- ②ワッシャーがスムーズに回転しない。

- ①ホイール・ボルト、ナットを清掃の上、必ず潤滑剤を塗って下さい。
- ②①の作業を行っても、ワッシャーがスムーズに回転しない場合には、交換して下さい。
