お客様向け提案・説明資料をご活用下さい！ ～自動車整備業のビジョンⅡ～

お客様説明資料 (貨物車編)

バッテリー脱着作業時の注意事項

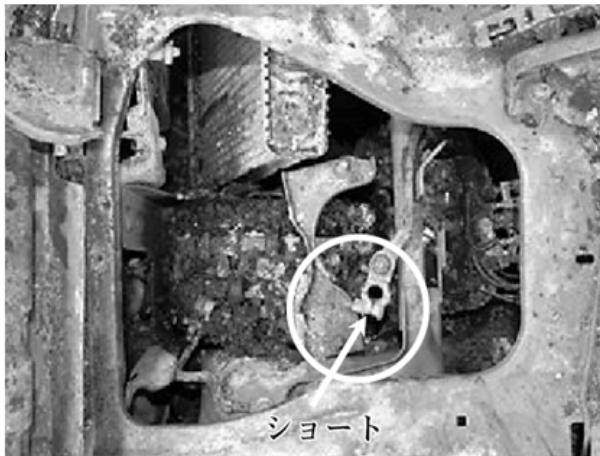
■ 不具合事象

バッテリーの固定金具が正しく組み付けられていない場合には、車の振動等により、固定金具やバッテリー本体が動き、バッテリーのプラスケーブルのターミナル部に金属金具が接触して断続的なショートが発生し、息付きや加速不良エンスト等のエンジン不調が発生したり、バッテリーからの電気の供給が不十分となり、エンジンチェックランプが点灯したり、メーター内の他のランプが点灯したりします。

また、最悪の場合には、固定金具が発熱し、火災につながる可能性があります。

ロッド下側のフック部を車体側の穴に正しく引っかけ、バッテリーの固定金具を正しく組み付ける。

- ① バッテリートレーの組み付け方向が正しいか確認する。
- ② ロッドを車体側の穴に引っかけて指でロッドを持ち上げる。
- ③ ナットをバッテリーの固定金具の上面に接するまで仮止めする。
(左右とも)
- ④ 左右のナットを均等に締め付ける。
【締め付けトルク； 3.5Nm】

※ バッテリーを交換した後は、手でバッテリーを揺らし、しっかりと固定されていることを確認してから実際に走行し、固定状態を再確認して下さい。
