＝業界情報＝

エンジンルーム内の点検・整備後の注意事項について

トヨタ自動車株式会社

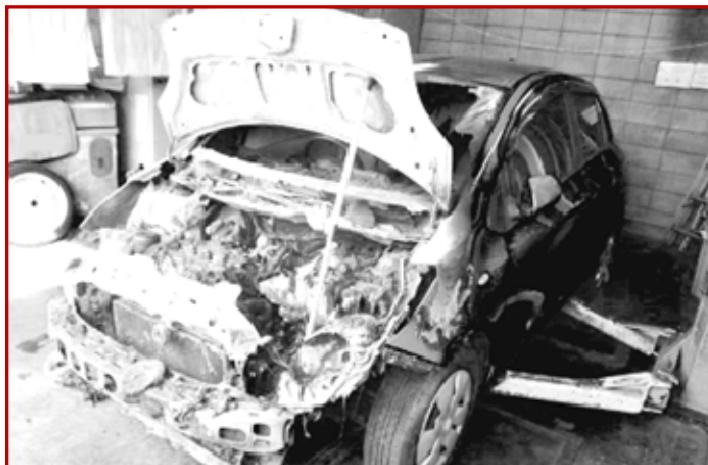
エンジンルーム内に置き忘れた
可燃物が原因の車両火災

1. エンジンルーム内から使用したウエス等がすべて取り除かれていることを確認する。

- エンジンルーム内に置き忘れたウエス等は、走行風や振動などでエンジンルーム内を移動する場合があるため、排気系部品周辺だけでなく、エンジンルーム内全体を確認する。
- エンジンルーム奥側が排気系の車両では、エキゾーストマニホールド周辺の目視確認がし難いため、エンジン側面等からの確認や、鏡等を利用して確認する。
- エンジンルーム内がカバーで覆われる場合は、カバーを取り付ける前に確認する。
- バンタイプ等で室内からエンジンルームの作業を行う車両においては、エンジンカバー開口部から覗き込んで確認する。
- 作業前に、準備したウエス等の数を把握しておき、作業完了後に全数揃っているか確認する。

2. リフトアップして、車両下部から確認する。

- エキゾーストマニホールド下流の排気管周辺等で、上記1で十分な確認ができない場合は、車両下部からも確認する。

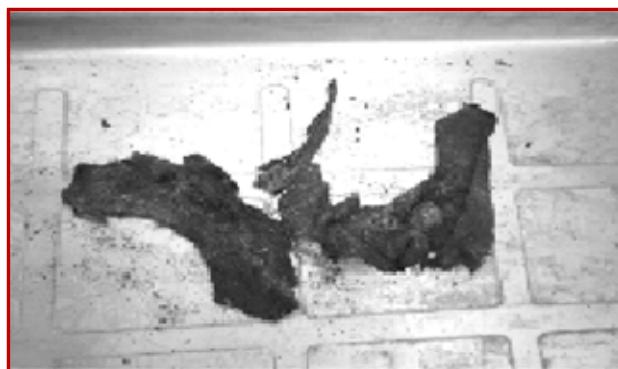
エンジンルーム内で発見された
炭化したウエス

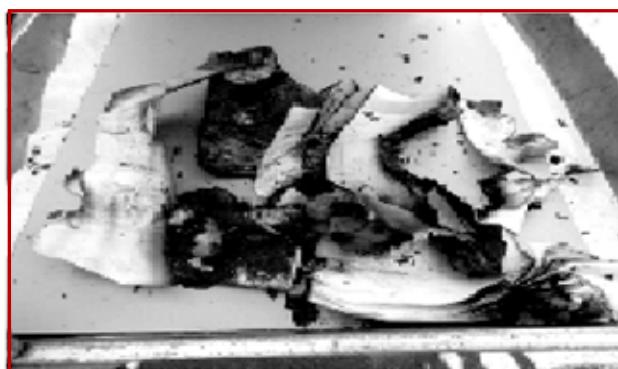
エンジンルーム内で発見された
一部焼損した車両取扱書
